**NOTĂ TEHNICĂ COMPLEMENTARĂ  
LA EXPERTIZA TEHNICĂ  
CONSTRUCȚIE CORP J  
FACULTATEA DE METALURGIE –  
UNIVERSITATEA DUNAREA DE JOS GALATI**

**NR. PROIECT: 8044/2013**

**INVESTIȚIA: EXPERTIZĂ TEHNICĂ FACULTATEA DE METALURGIE – CORP J GALAȚI**

**EXPERTIZĂ TEHNICĂ**  
**CONSTRUCȚIE CORP "J" INCINTA UNIVERSITĂȚII**  
**"DUNĂREA DE JOS" GALAȚI STR. ȘTIINȚEI**

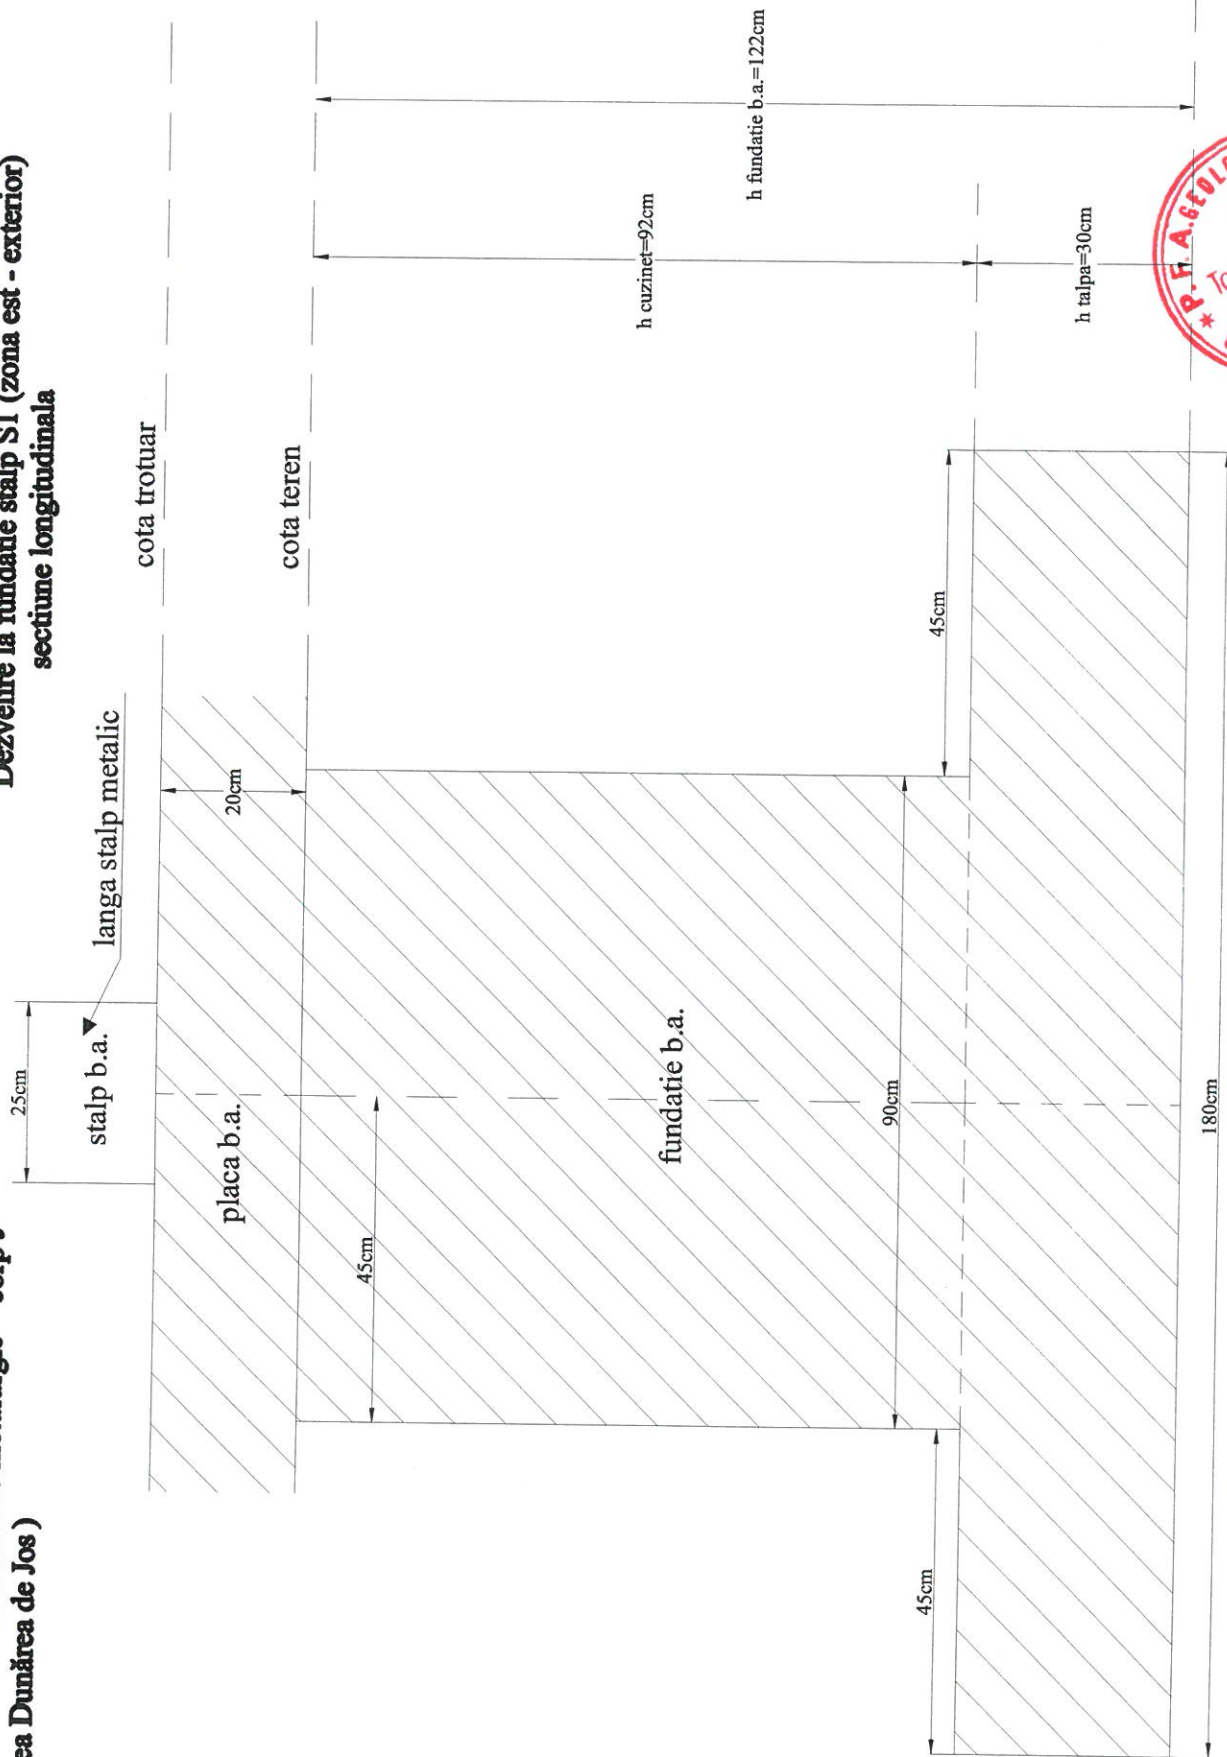
Dezvelire la fundatie stalp S1 (zona est - exterior)  
sectiune longitudinala

Fundarea s-a făcut direct pe stratul de loess galben puțin umed, la adâncimea de  $h=1,22\text{m}$  față de cotă teren (respectiv  $h=1,42\text{m}$  față de cotă trotuar), prin intermediul unor fundații izolate „tip pahar” (în dreptul stâlpilor metalici, continuați cu stâlpi de beton armat), legate între ele cu centuri de cca.  $h=34\text{cm}$  (din dezvelirile la fundații S1, S2 executate în partea de est a clădirii).

loess galben puțin umed

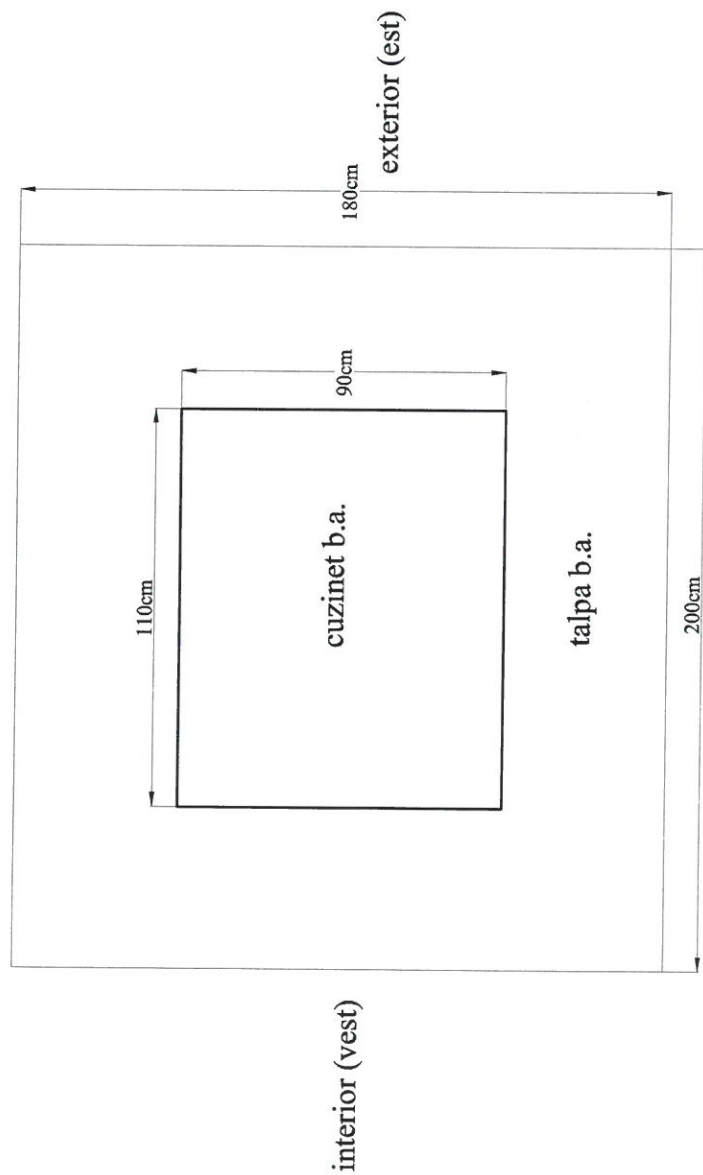
### Secțiune fundație stalpi

Dimensiunile fundațiilor (de 0,90 x 1,10m – cuzinet și 1,80 x 2,00m la talpă și h=1,22m față de cotă teren), forma și componența lor sunt redată în schițele dezvelirilor la fundații, anexate studiului geotehnic.
