EXPERTIZĂ TEHNICĂ

” Reabilitarea Bazei Sportive Portu Roșu”

situată în Municipiul Galați, Strada Domnească nr. 155, Județul Galați

Beneficiar: UNIVERSITATEA «DUNAREA DE JOS» GALATI

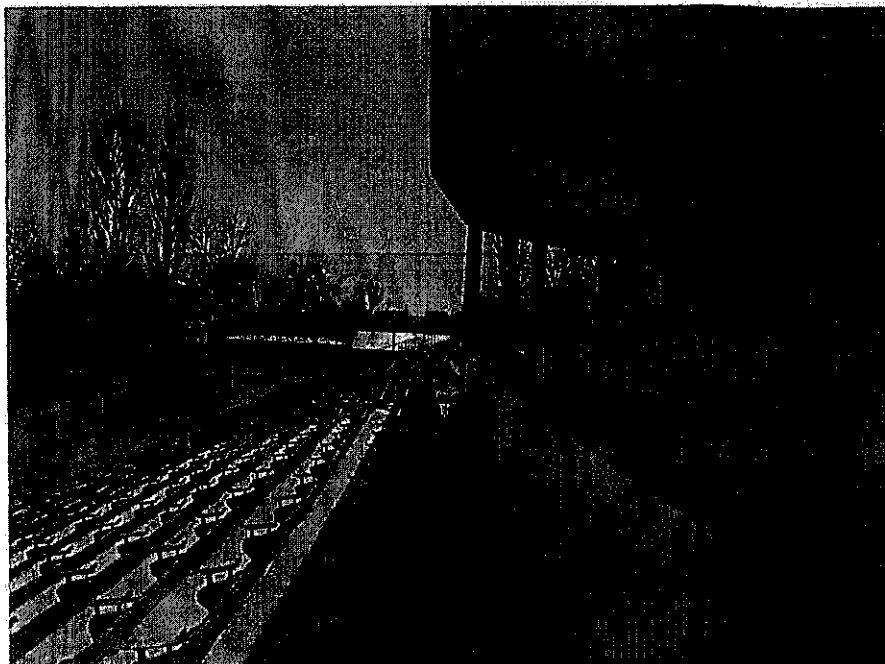
Tribuna oficială, care este acoperită cu o structură metalică, se află într-o stare relativ bună din punct de vedere structural, însă finisajele și băncile sunt degradate și necesită reparații, respectiv înlocuire.

Foto nr. 1. Tribună centrală – tribună oficială acoperită

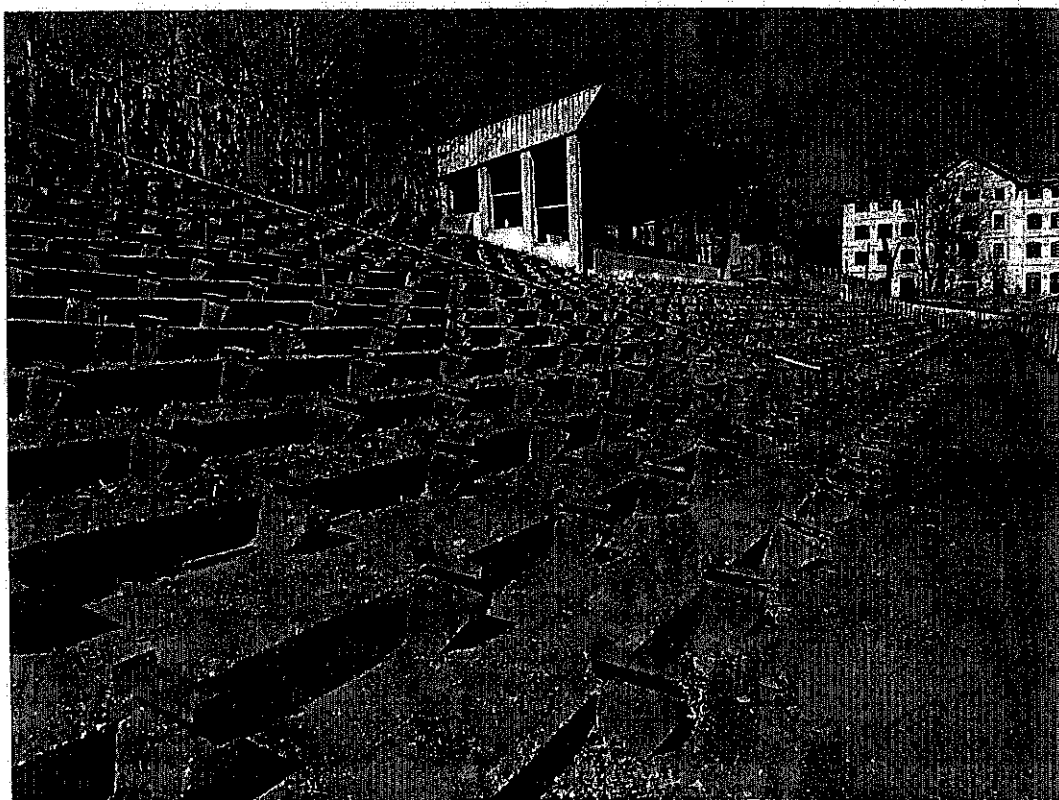
Foto nr. 2. Tribună centrală – tribună oficială acoperită

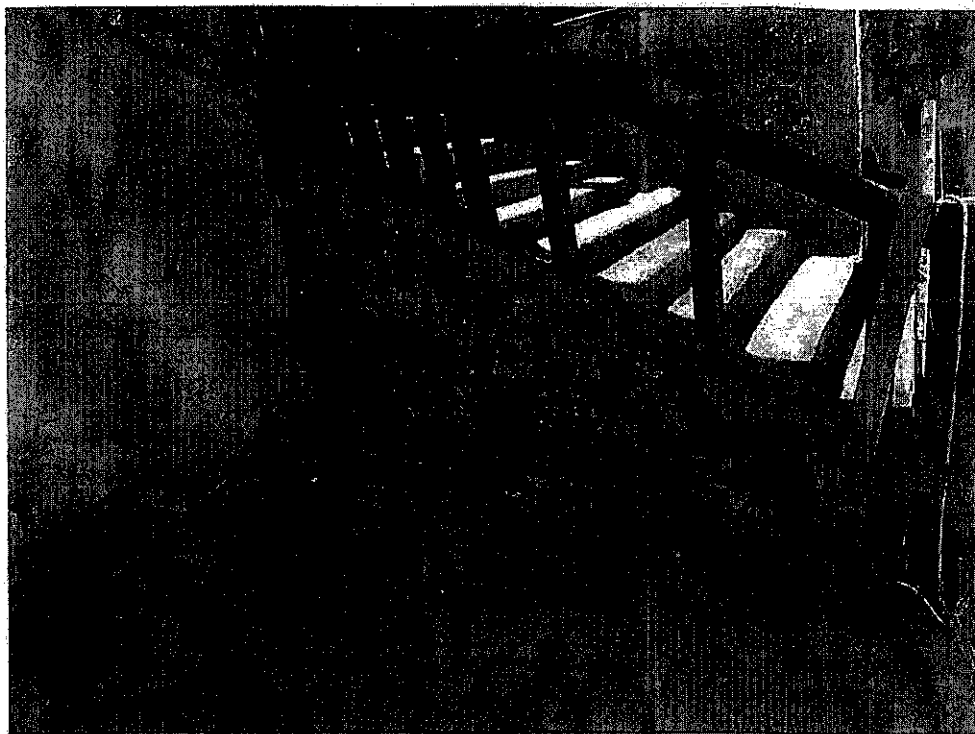
Treptele de acces în zona tribunei centrale, atât dinspre corpul vestiare cât și spre terenul de joc, sunt degradate și prezintă fisuri, respectiv degradări ale vanguardului și necesită reparații.

Foto nr. 3. Aspect scări acces lateral tribună centrală

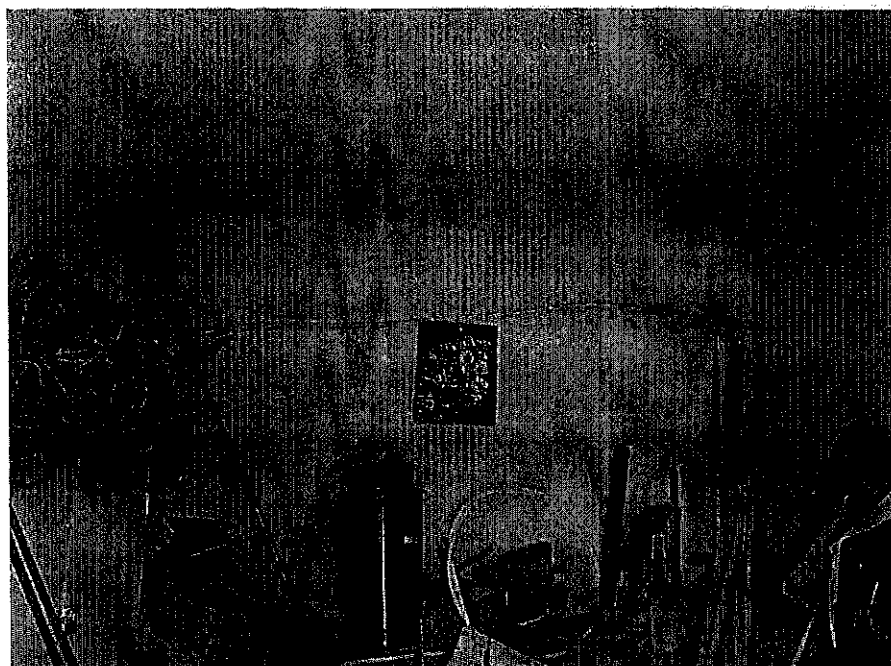
Foto nr. 4. Corp Vestiare – Tronson 1 – Cameră personală de servire

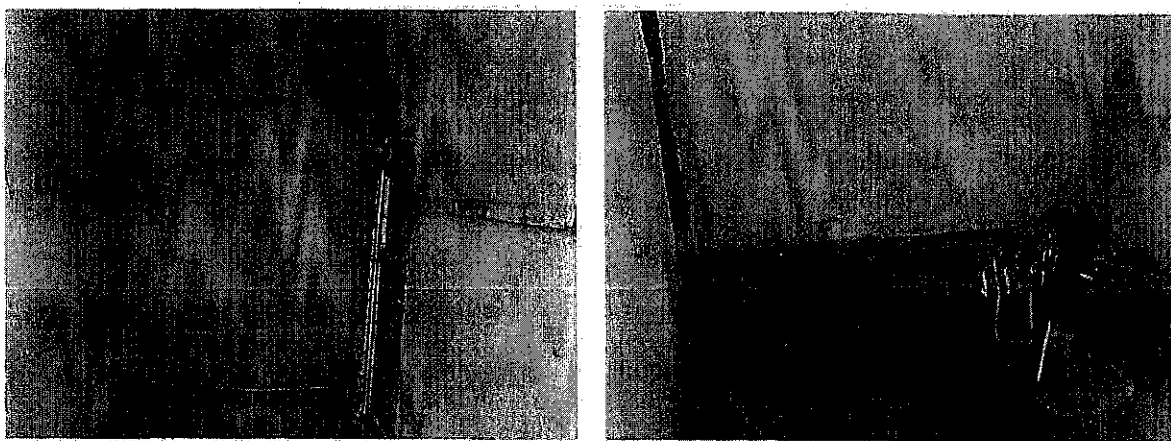
Foto nr. 5. Corp Vestiare – Tronson 2 – Lipsă bulandrug / podea degradată

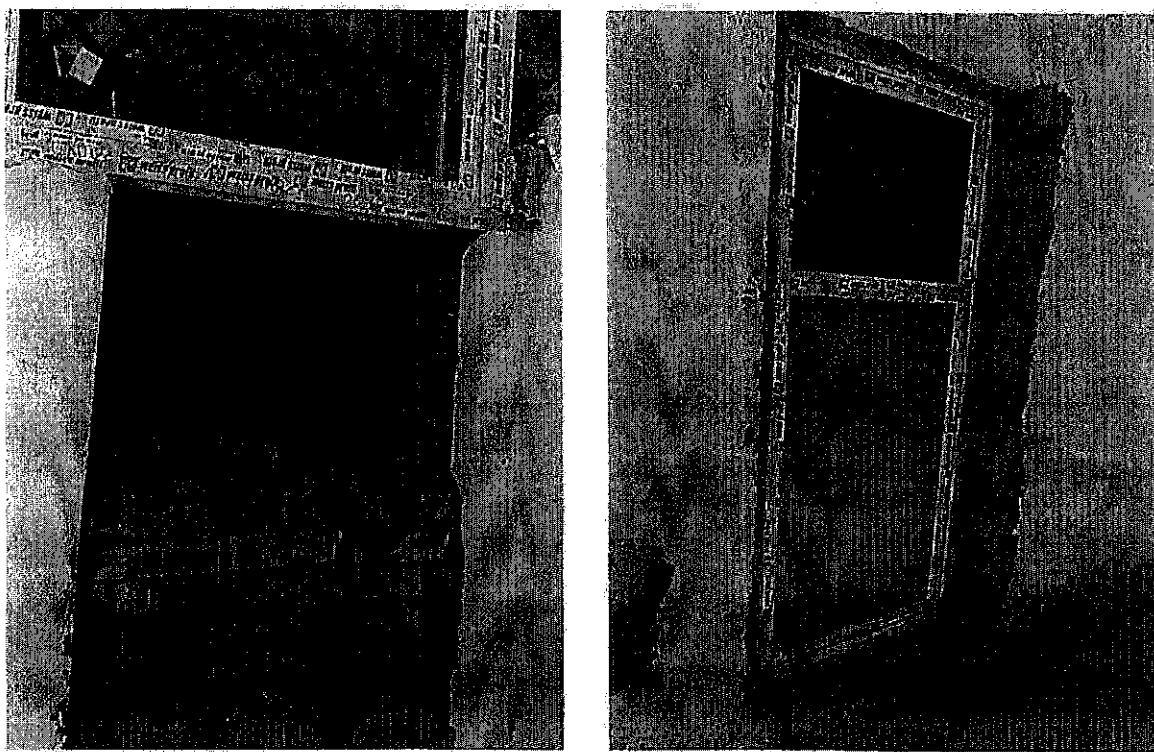
Foto nr. 6. Corp vestiare – zldire gol ușă / schimbare ușă PVC

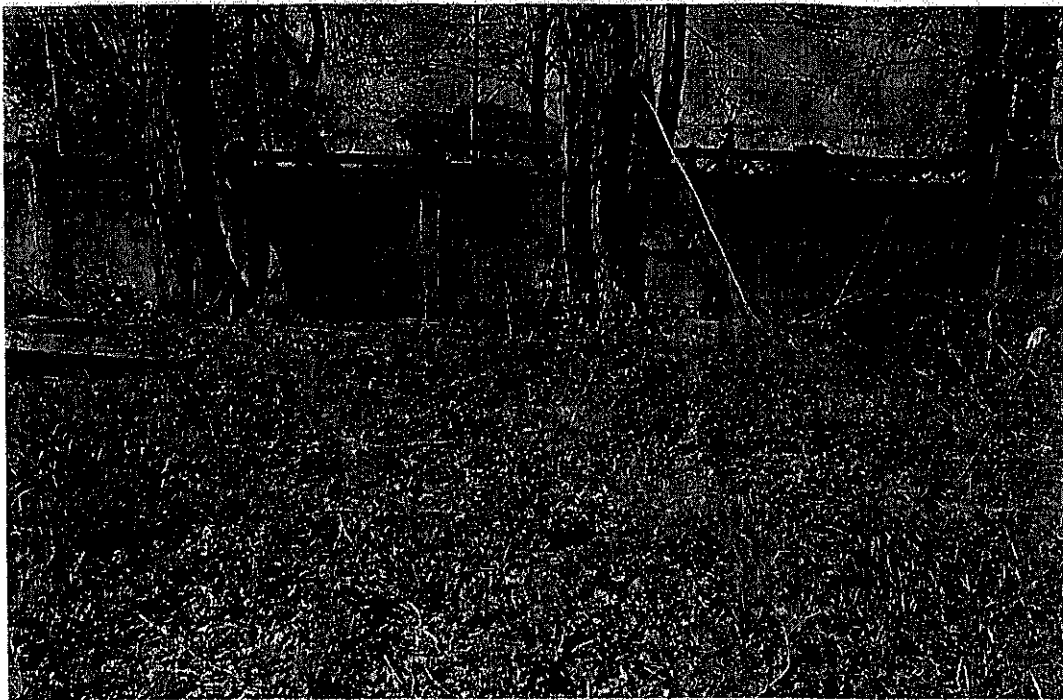
Împrejmuirea imobilului, care este realizată din elemente din beton armat prefabricate se află într-o stare proastă, cu elemente lipsă sau puternic degradate și necesită înlocuire sau reparații extinse.

Foto nr. 11. Aspect curte interioară și gard împrejmuire (lătura/Est)
